by Coconut

Regulator

Dual Core Digital Amplifier

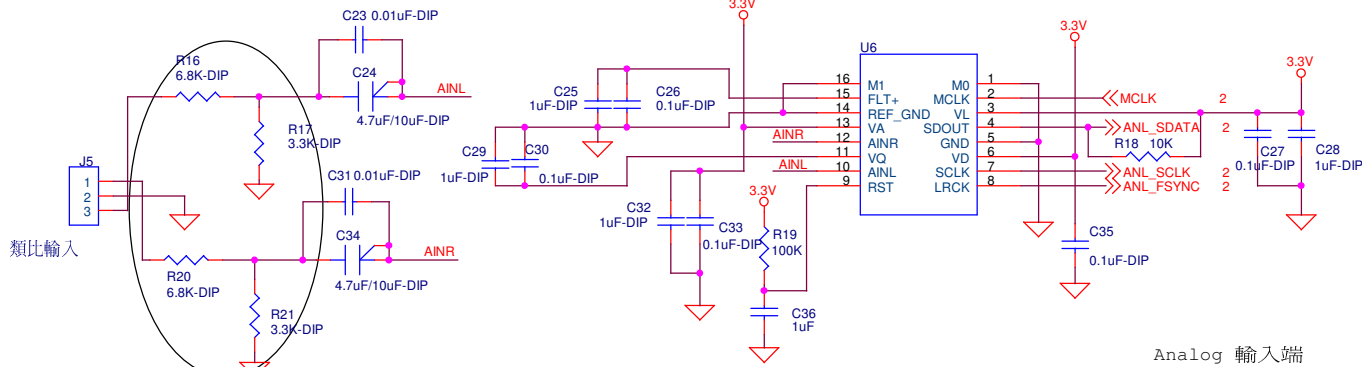
如果音源位準太高或太低，有可能讓 A/D 工作在線性較不良的區域，導致失真變得較大。  
此時可以適當改變 R16/R17及 R20/R21的分壓電阻比例改善之。

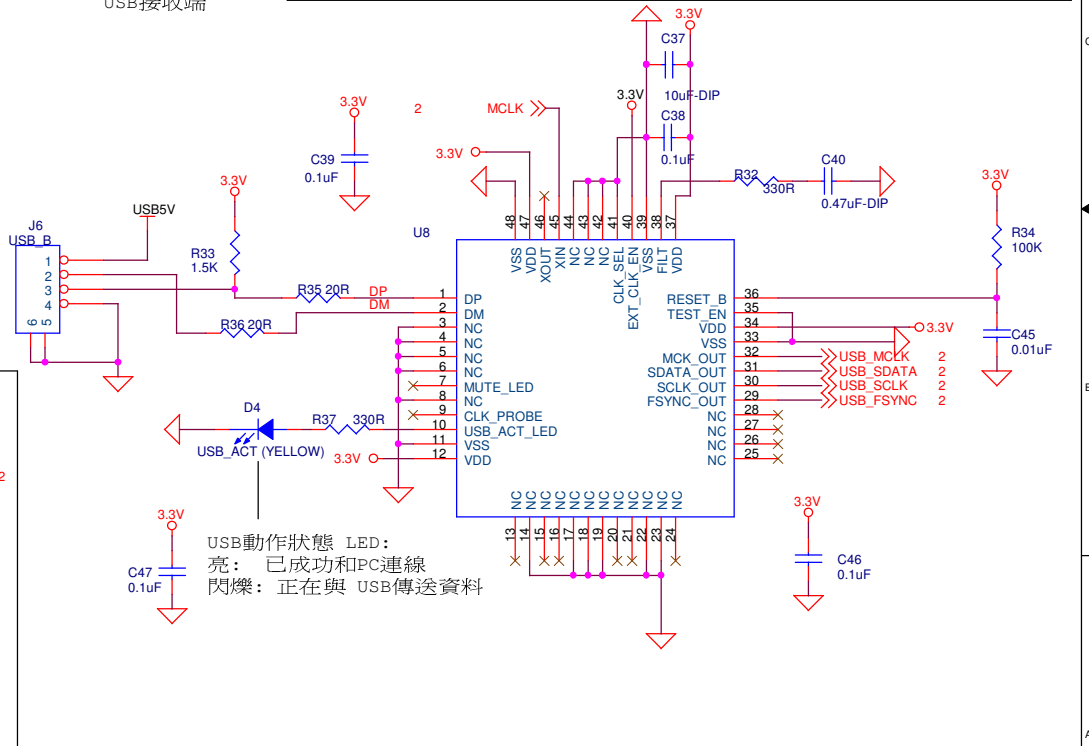
USB動作狀態 LED：  
亮：已成功與PC連線  
閃爍：正在與 USB傳送資料
